Žádost o povolení pokácení dřevin rostoucích mimo les
dle § 8 odst. 1 zákona č. 114/1992 Sb., o ochraně přírody a krajiny,
ve znění pozdějších předpisů

Správa a údržba silnic Jihočeského kraje p.o., Nemanická 2133/10,
 370 10 České Budějovice, IČO: 70971641
 – závod Český Krumlov, Domoradice 127, 381 01 Český Krumlov

Žádáme Vás, jako příslušný orgán ochrany přírody podle § 76 odst. 1a zákona č. 114/1992 Sb., o ochraně přírody a krajiny (dále ZOPK), ve znění pozdějších předpisů, o vydání rozhodnutí podle § 8 odst. 1 ZOPK k pokácení dřevin podél komunikace II/160 na parcele KN 1106/1 (stromy 1 – 5) a KN 1135 (stromy 6 – 18) k.ú. Rožmberk nad Vltavou se záměrem odstranění 18 jedinců.

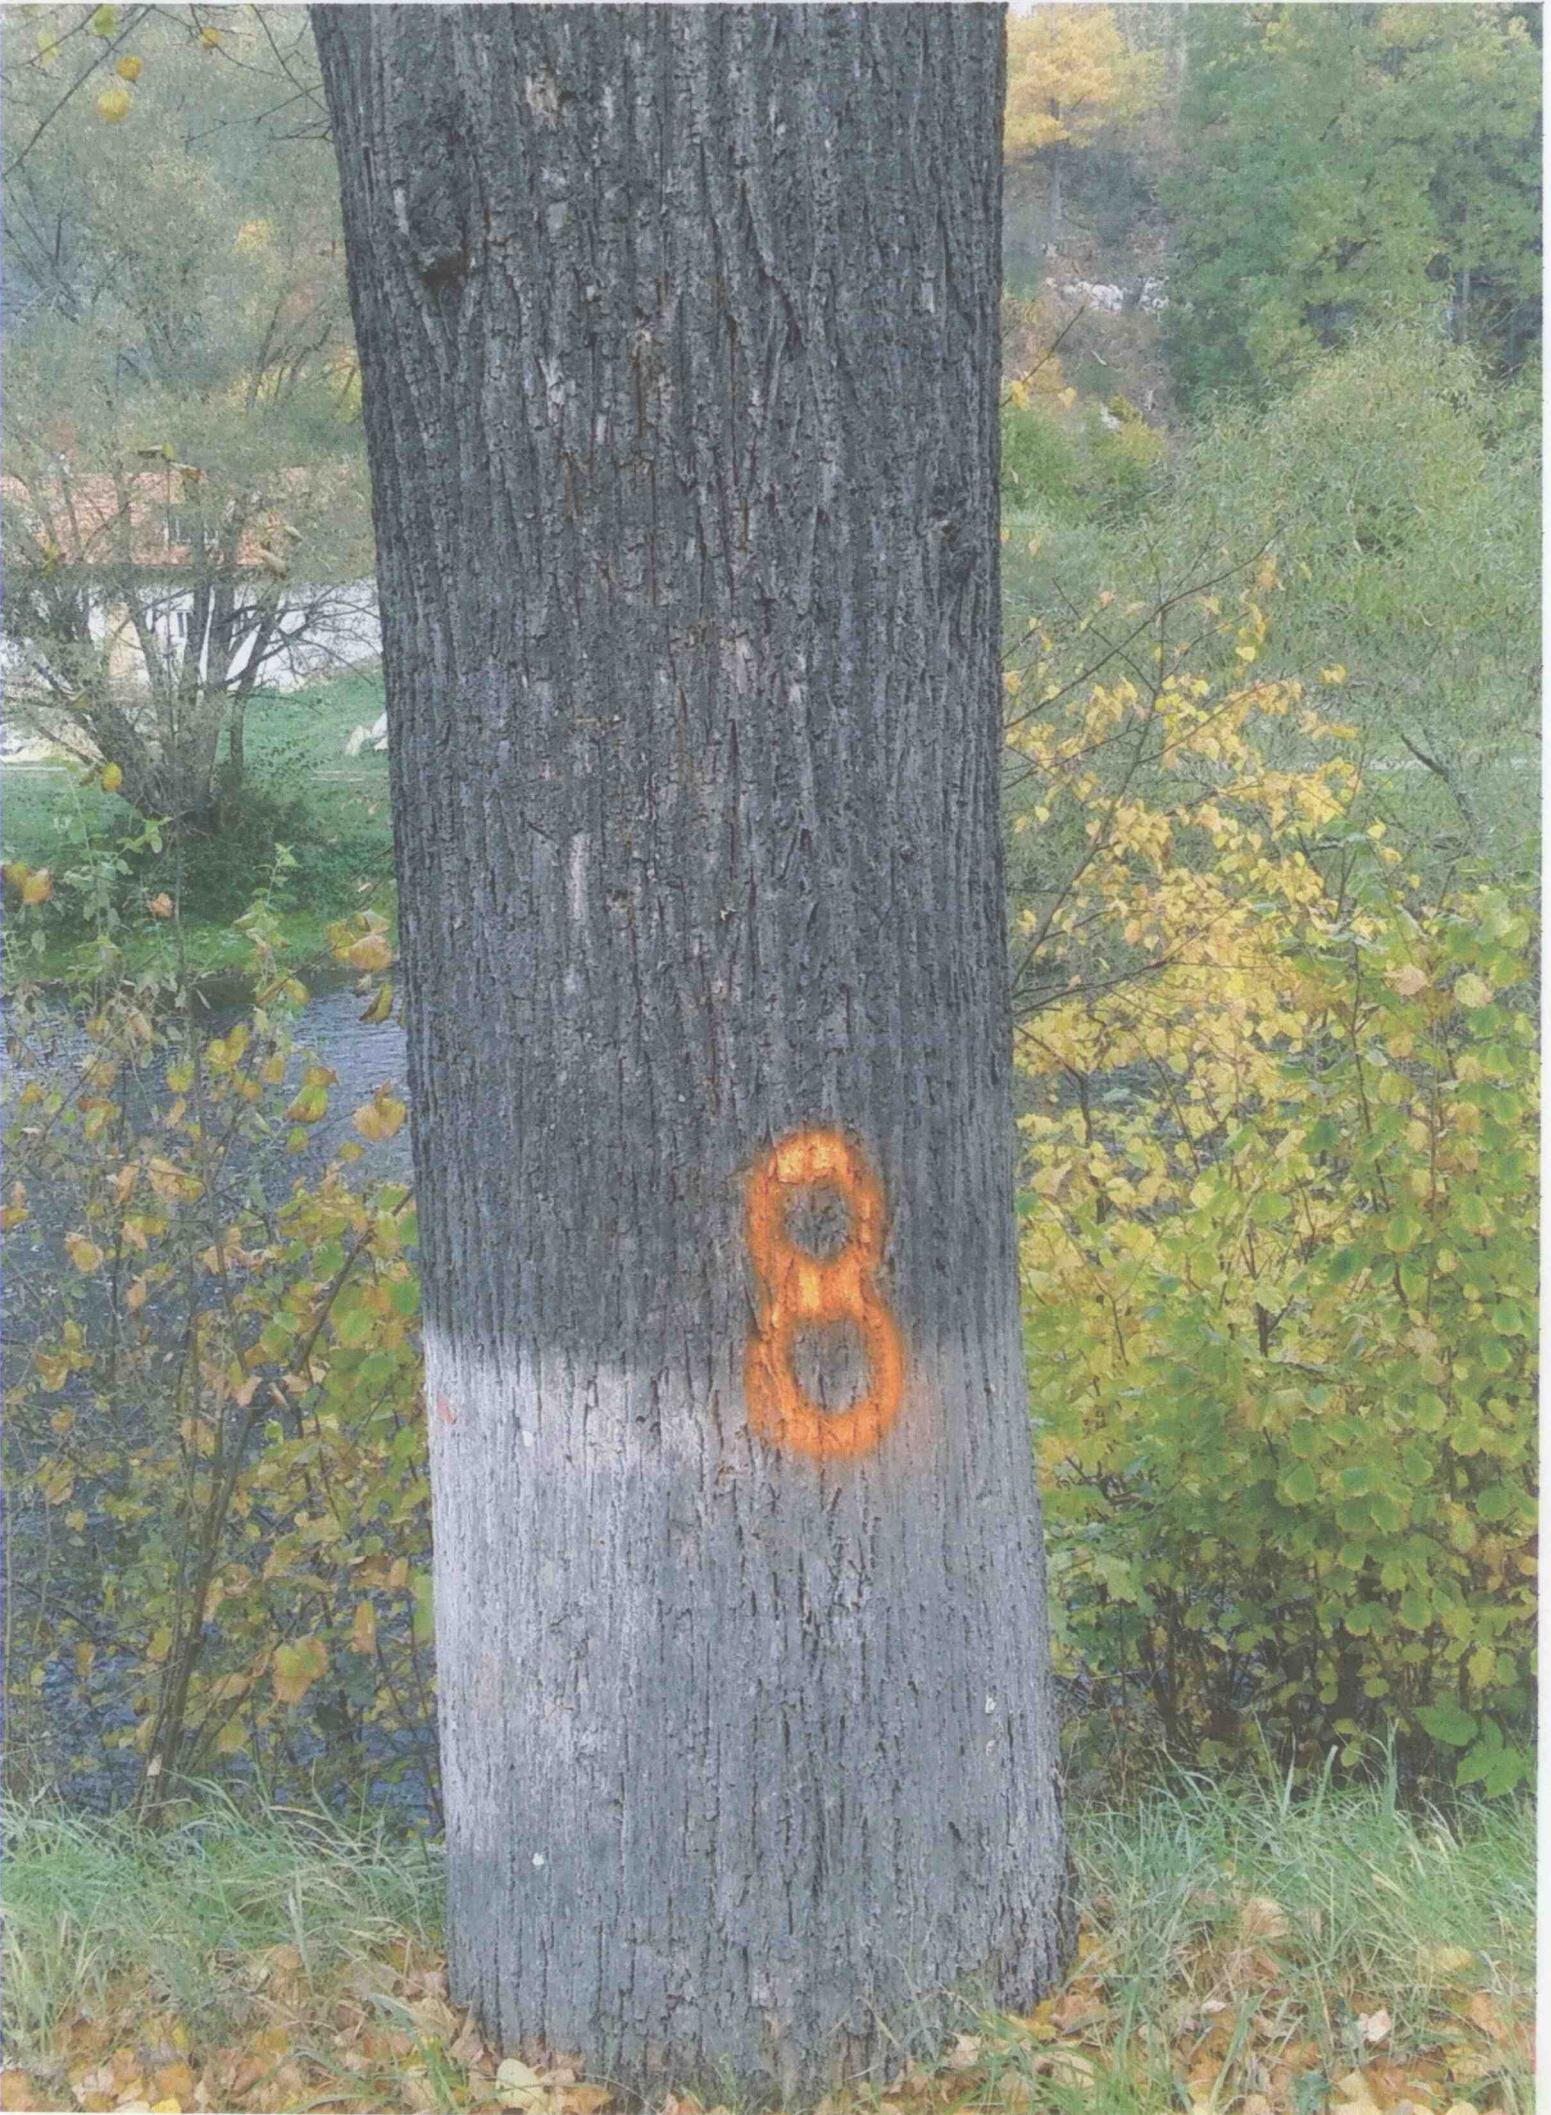
6	<i>Tilia cordata</i>	200 cm	dospělý strom	Vyvinuté tlakové vidlice v kosterním větvení a ve větvení silných větví, rozsáhlé poškození báze kmene a kořenového talíře s aktivně probíhající infekcí dřevní houby (<i>Ustulina deusta</i>). Přítomnost významné dutiny s trouchem ve kmeni.
7	<i>Tilia cordata</i>	380 cm	dospělý strom	Narušení integrity báze kmene, rozsáhlá trhлина od báze do výšky 3.5 m, přítomnost

vyvinutých tlakových vidlic v kosterním větvení.
8	<i>Tilia cordata</i>	200 cm	dospělý strom	Významná asymetrie koruny (60%), přítomnost vyvinutých tlakových vidlic v kosterním větvení a ve větvení silných větví, přítomnost dutin ve kmeni s předpokladem probíhající infekce dřevními houbami.
9	<i>Tilia cordata</i>	200 cm	dospělý strom	Mechanické poškození hlavních nosných částí stromu se známkami infekce dřevními houbami, přítomnost vyvinutých tlakových vidlic v kosterním větvení.
10	<i>Tilia cordata</i>	200 cm	dospělý strom	Přítomnost vyvinutých tlakových vidlic v kosterním větvení, porušení integrity báze kmene a možný předpoklad infekce dřevní houbou. Významná trhlina od báze kmene do výšky 5 m.
11	<i>Fraxinus excelsior</i>	220 cm	dospělý strom	Poškození hlavních nosných částí kmene, významná trhlina od báze do výšky 4 m, významné poškození kosterního větvení, odlomená část koruny.
12	<i>Fraxinus excelsior</i>	200 cm	dospělý strom	Porušení integrity báze kmene, předpoklad infekce dřevními houbami a poškození kořenového taliče.
